PILOTO PARA LA INSPECCIÓN Y EVALUACIÓN DE LA RED CICLISTA DE BOGOTÁ D.C. A PARTIR DE LA PERCEPCIÓN DE LAS Y LOS CICLISTAS

Documento de soporte
2023

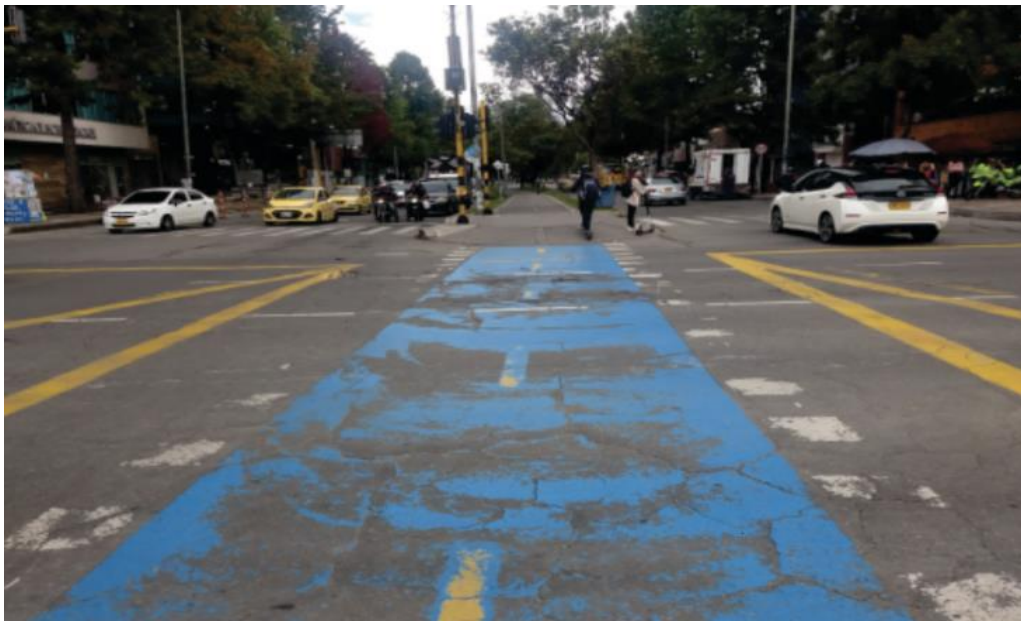
Figura 15. Reporte fotográfico en campo

Este enfoque integrado que combina la documentación visual mediante fotografías y la selección precisa de hallazgos a través del aplicativo, permite una recolección de datos completa y rigurosa en el terreno. Así mismo, facilita el análisis de las condiciones de la cicloinfraestructura para determinar futuras intervenciones o mejoras. En el ejemplo que se observa a continuación, se puede identificar una de las variables de estudio; deterioro de la señalización.

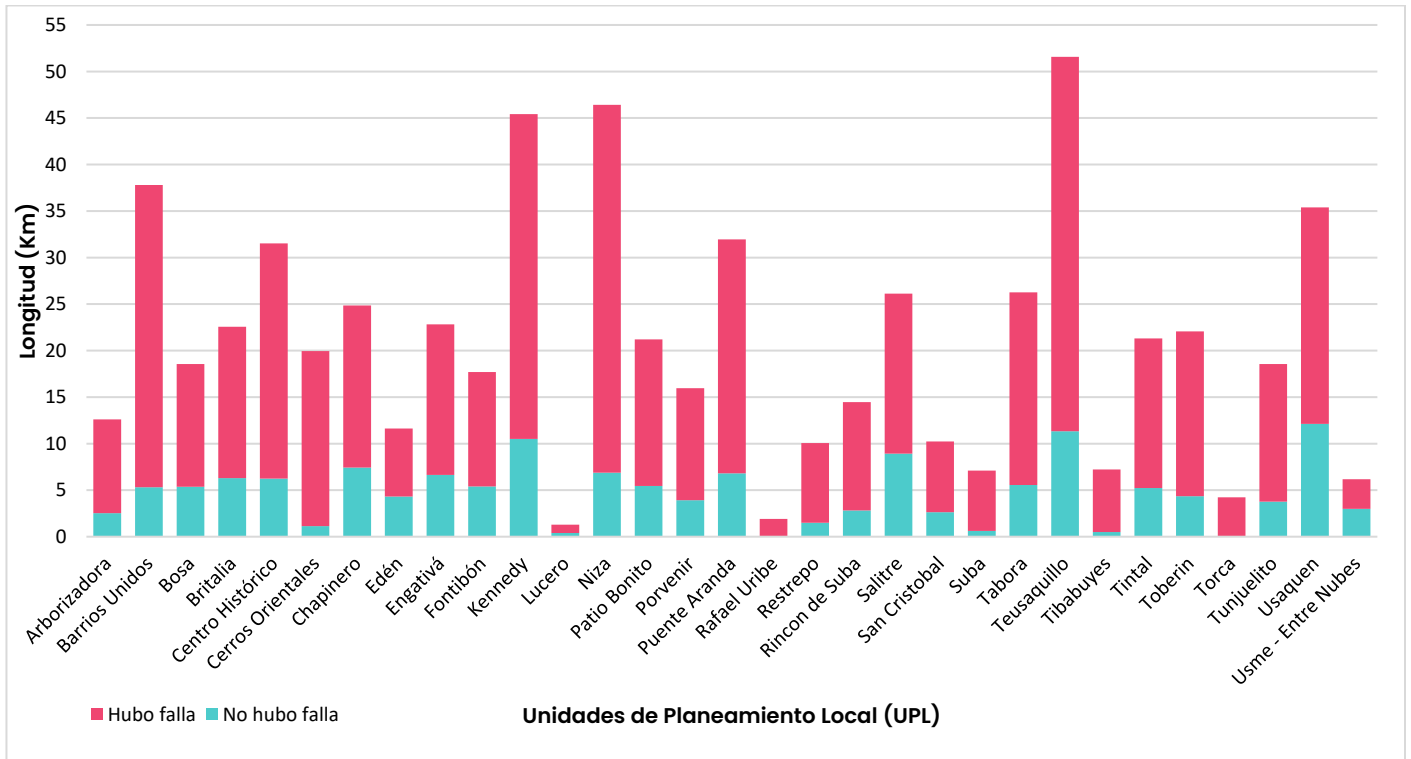
Figura 17. Kilómetros de cicloinfraestructura con presencia de fallas de señalización por UPL

De acuerdo al análisis realizado del estado de la señalización, se puede observar que del 100% de la red de cicloinfraestructura levantada en campo, correspondiente a 644,89 km, el 20% no cuenta con hallazgos en señalización, es decir 128,95 km. Sin embargo, el 11,84% (76,30 km) no evidencia señalización, el 31,72% (204,51km) está incompleta, es decir, cuenta con demarcación, pero no tiene señalización vertical, o viceversa, y el 36,44% (234,91 km) presenta algún grado de deterioro.

Del mismo modo, se evidenció que la UPL de Teusaquillo, es la que más presenta daños, con 41,09 km de cicloinfraestructura, y la UPL de los cerros orientales, es la que más kilómetros (13,58 km) de infraestructura se reportan sin señalización. En esta última UPL es importante considerar que los trazados están ubicados en zonas rurales.

Falla de señalización	Suma de Km	%
Deterioro	234,94	36,44%
Incompleta	204,52	31,72%
No Existe	76,32	11,84%
Visible/ Sin falla	128,95	20,00%
Total general	644,89	100,00%

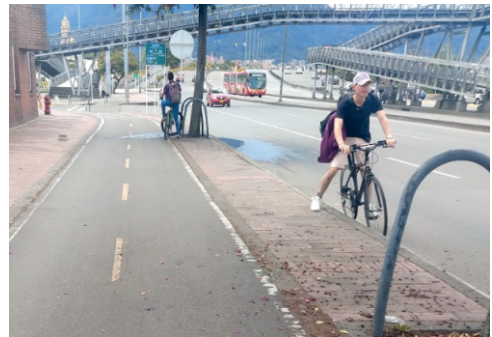
Ciclistas en calzada mixta

Presencia de ciclistas que prefieren utilizar la calzada de tráfico mixto y no la cicloinfraestructura exclusiva para el tránsito de bicicletas.

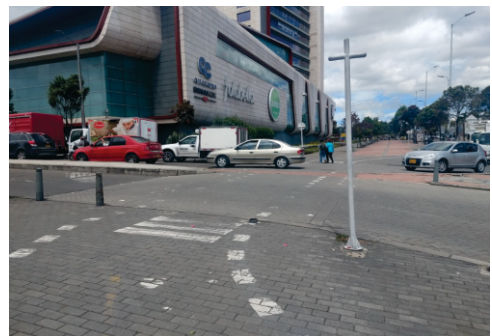
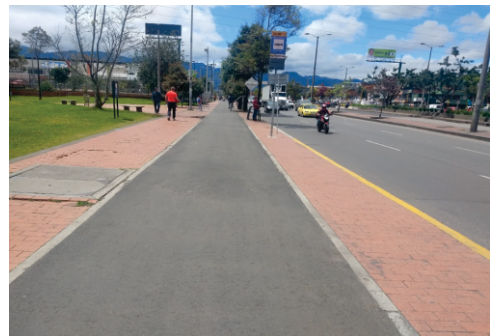
Ausencia

La ausencia de señalización puede ocurrir en dos situaciones:

- Señalización vertical: por falta de lámina informativa o preventiva.
- Señalización horizontal: por falta de demarcación en el corredor que indique la separación de cada sentido o la delimitación del corredor y que permita guiar al ciclista en su trayectoria.

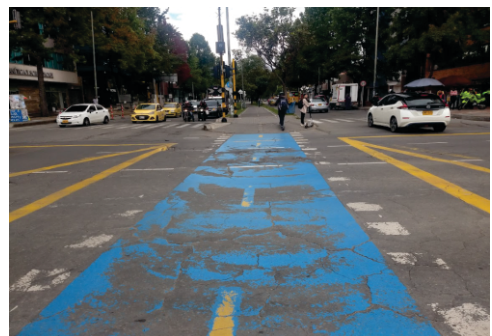
Deterioro

Puede presentarse el empeoramiento del estado o de la calidad de la señalización debido al tráfico recurrente o a la falta de mantenimiento de la misma.

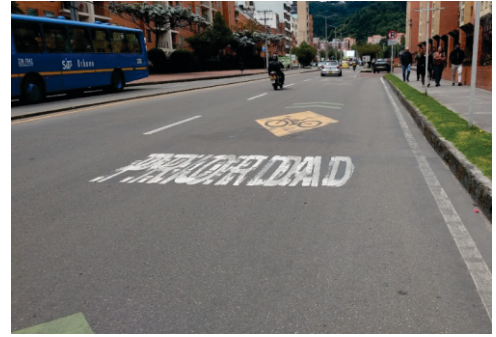
Falta de claridad

Se presenta cuando la señalización no transmite un mensaje claro al ciclista o a otros actores viales.

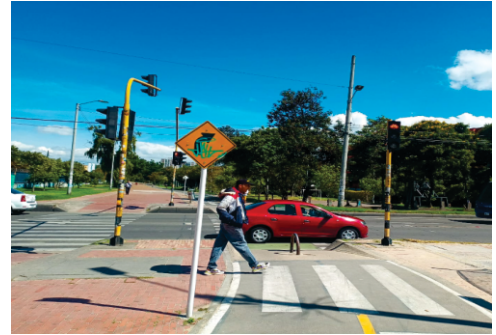
Confusa/contradictoria

Se presenta cuando la señalización genera confusión respecto a las acciones que se deben realizar en el corredor.

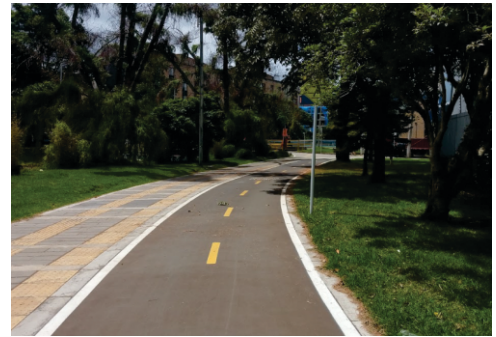
Se presenta cuando la señalización no es visible debido a factores externos como árboles, lo cual impide la comunicación visual con el ciclista.

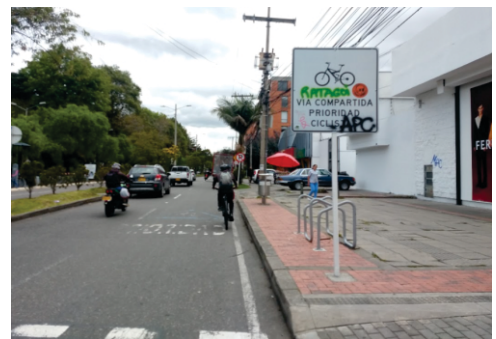
Vandalizada

Se presenta cuando la señal instalada presenta problemas de visibilidad debido a que ha sido alterada de su forma o mensaje original.

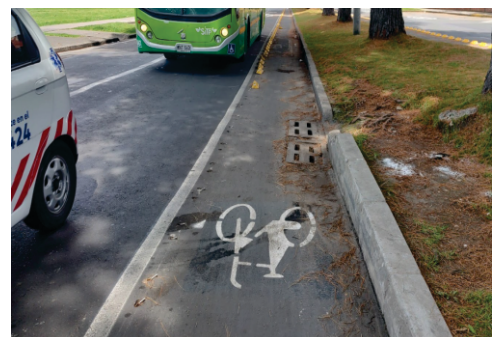
Ausencia

Se presenta cuando a pesar de existir elementos físicos de segregación, estos han sido retirados o vandalizados.

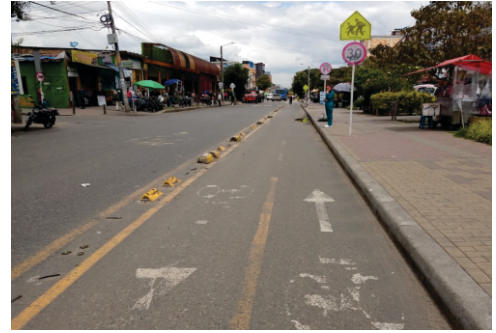
Deterioro

Se presenta cuando los elementos de segregación dejan de cumplir su función debido su deterioro y representan un peligro potencial para el ciclista.

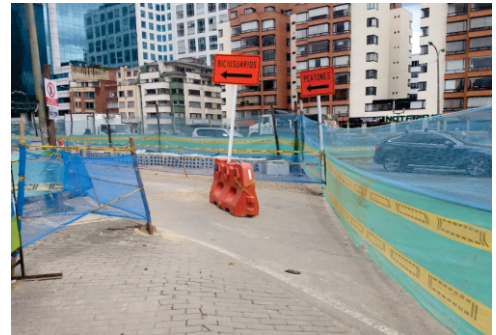
Provisional

Se presenta cuando se debe incluir el paso seguro de ciclistas de manera temporal o provisional por situaciones como obras de mantenimiento.

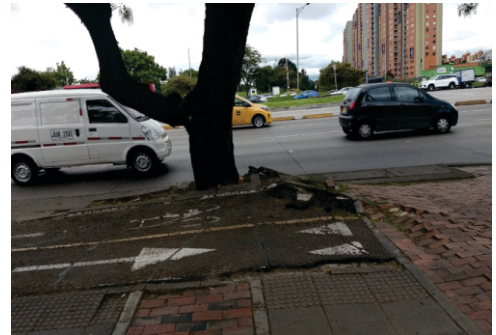
Se presenta cuando existe una falla del pavimento que genera el levantamiento de la carpeta asfáltica.

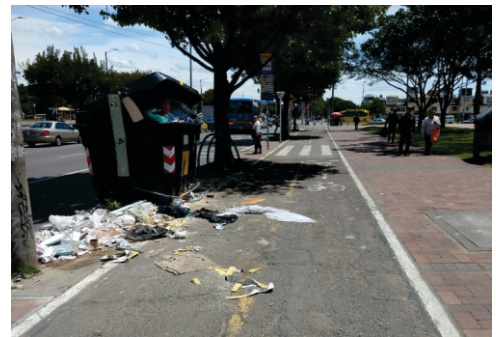
Basura

Presencia de desperdicios, escombros, materiales, etc que se desechan cerca a los corredores y obstaculizan el paso de ciclistas.

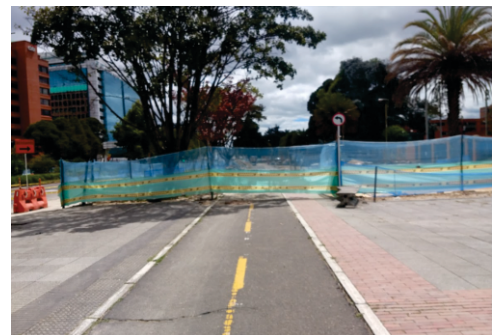
Cerramiento de obra

Obstáculo que se presenta y evita el paso de ciclistas por la delimitación y cerramiento de algún tramo de corredor por presencia de obras.

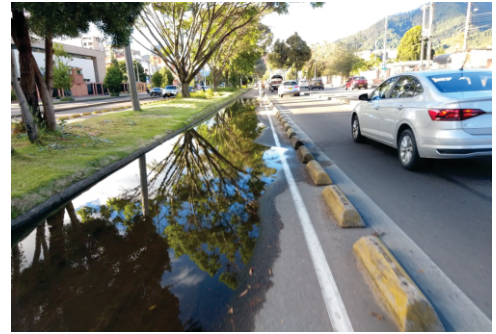
Se presenta cuando existe empozamiento de agua, donde no hay presencia de drenajes o por formación de baches y hundimientos.

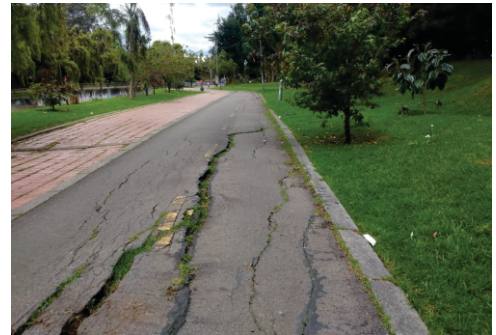
Grieta

Abertura con orientación longitudinal o transversal producto de la separación de dos secciones de pavimento.

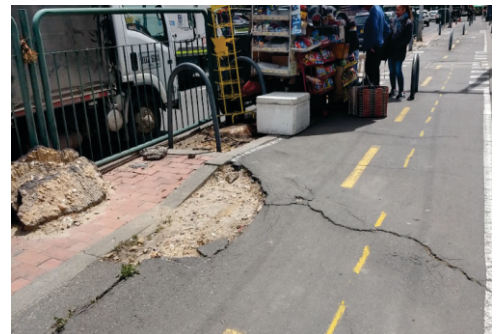
Se presentan cuando existen cavidades producidas en la superficie del pavimento por fracturamientos o desprendimientos de material localizados en parte de ellas. También pueden presentarse por la ausencia o deterioro de tapas y sumideros.

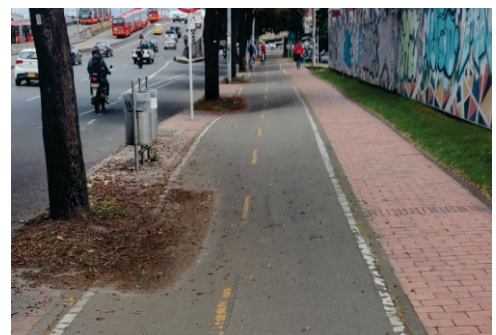
Hundimiento

Se presenta cuando hay descenso de la superficie original de pavimento.

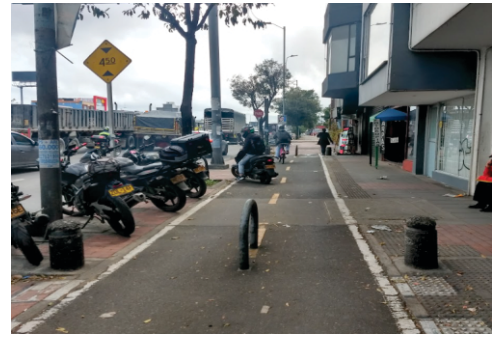
Motocicleta

Se refiere al uso de los corredores de bicicletas por motocicletas.

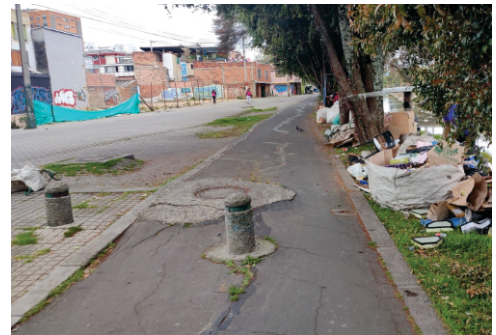
Paral

Presencia de elemento fijo de tamaño mediano que obstaculiza el tránsito de vehículos motorizados, sin embargo, en algunas ocasiones son instalados de manera incorrecta y obstaculizan el tránsito de ciclistas, representando un riesgo para los mismos.

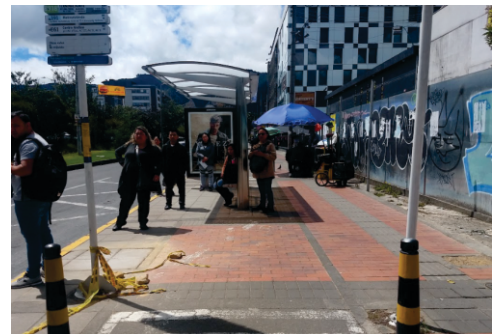
Paradero bus

Se presenta cuando existen algunos paraderos de buses que al ser instalados obstruyen y obstaculizan el paso de ciclistas.

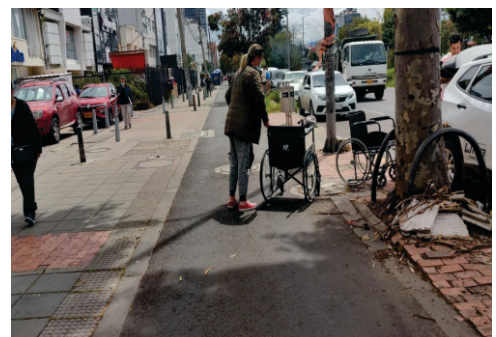
Peatón/peatones

Presencia de peatones que circulan por la infraestructura ciclista generando un riesgo para el tránsito de ambos actores viales.

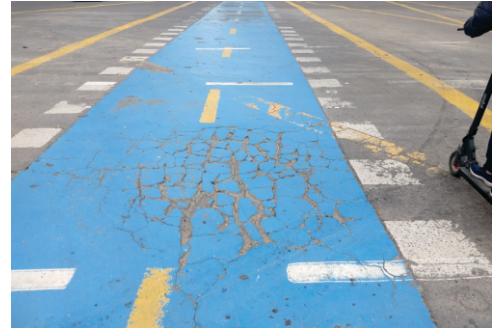
Piel de cocodrilo

Presencia de fisuras interconectadas causadas por la fatiga de la superficie del pavimento.

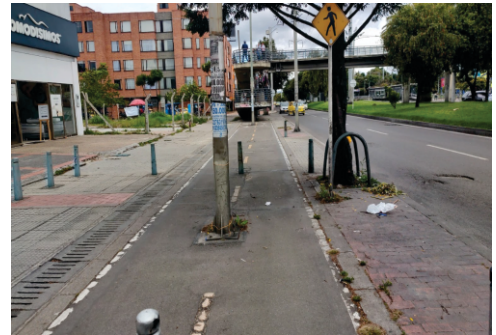
Poste

Presencia de elemento fijo de gran tamaño que en algunas ocasiones son instalados de manera incorrecta y obstaculizan el tránsito de ciclistas, representando un riesgo para los mismos.

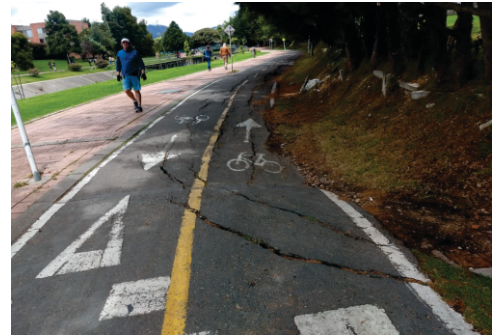
Vegetación

Se presenta cuando hay evidencia de crecimiento de la vegetación en las vías de circulación.

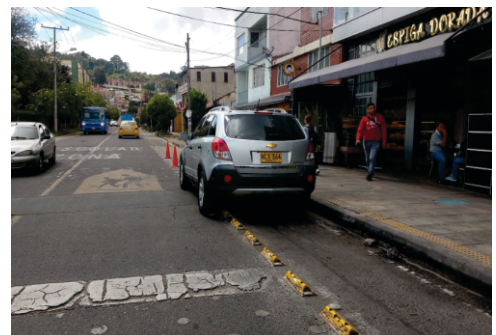
Vehículo estacionado

Se presenta cuando los vehículos motorizados se estacionan sobre la calzada exclusiva para bicicletas evitando la libre circulación de los ciclistas.

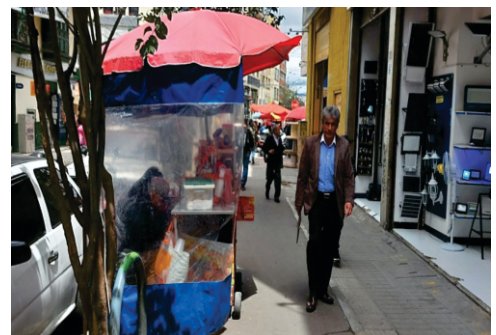
Vendedores informales

Se presenta cuando existe una invasión del espacio exclusivo para ciclistas debido a la presencia de vendedores informales.

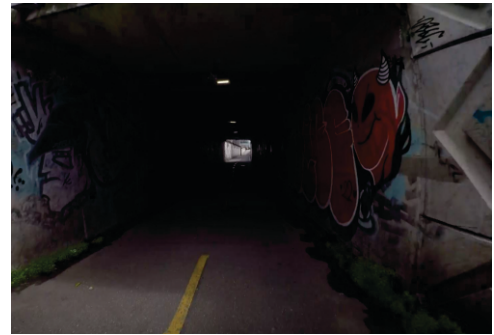
Mala iluminación y visibilidad del entorno

Se presenta cuando las condiciones lumínicas de la zona no permiten una visibilidad adecuada del entorno por el que se circula.

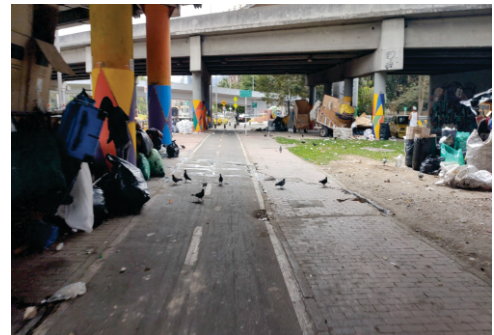
Entorno inseguro

Se presenta en entornos que favorecen situaciones relacionadas con delitos, hurtos, etc.

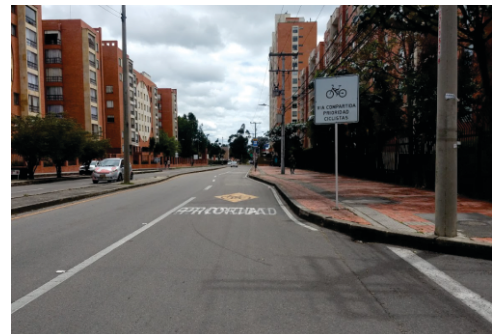
Carril compartido

Son aquellas vías que no están segregadas del tráfico mixto, es decir que ciclistas y vehículos motorizados circulan por el mismo espacio, esto puede generar mayor riesgo de siniestros viales.

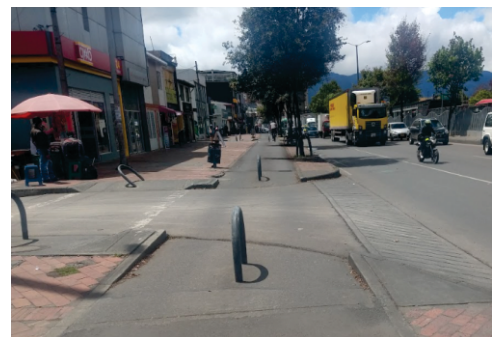
Punto de hidratación

Presencia de lugares que se encuentran cercanos a la red de cicloinfraestructura y que las y los ciclistas utilizan para hidratarse/alimentarse.

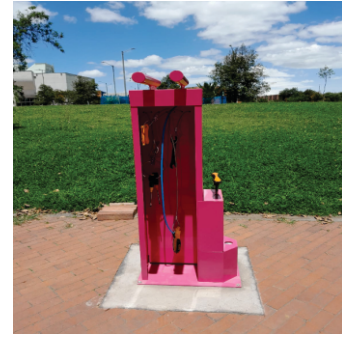
Punto de taller

Presencia de estructuras públicas instaladas que cuentan con herramientas especiales para que los ciclistas puedan realizar mantenimiento a sus bicicletas.

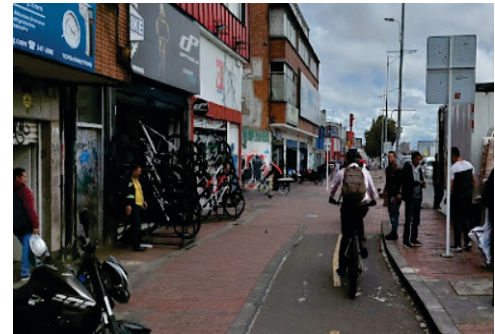
Venta de bicicletas y partes

Presencia de lugares donde se comercializan partes o bicicletas.
